◎通学路対策箇所図（美浜町 和田小学校区 ①～⑤）

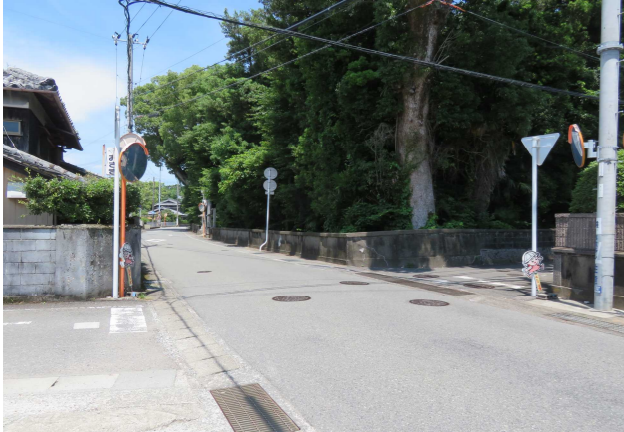
⑤王子神社東交差点

状況：比較的交通量が多く、見通しの悪い交差点であり、交通事故も多く発生している。

対策：小学校での交通安全指導の徹底

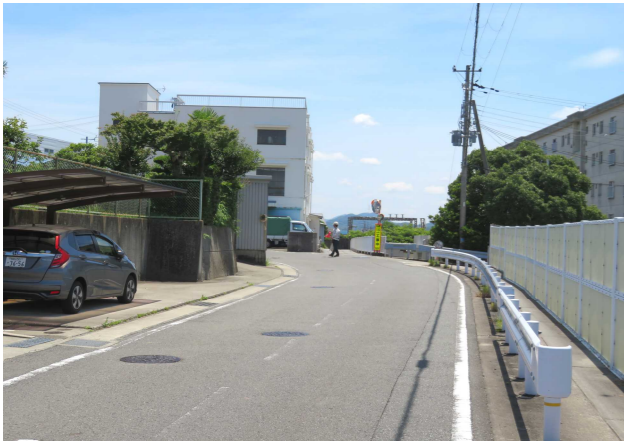
④国家公務員官舎前

状況：比較的交通量が多く、幅員狭小、見通しの悪いカーブである。

対策：小学校での交通安全指導の徹底

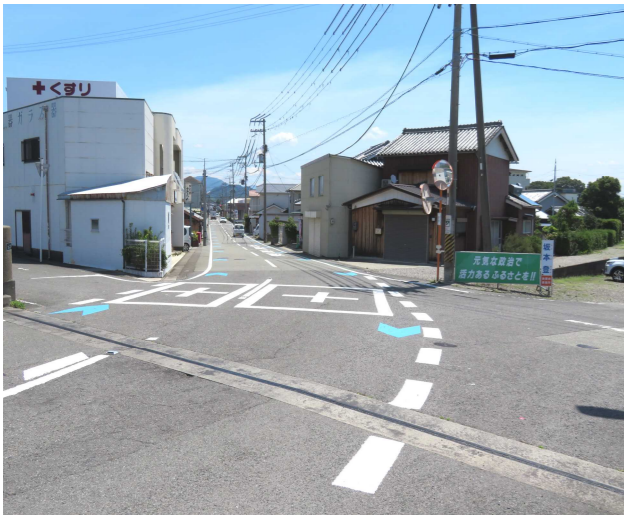
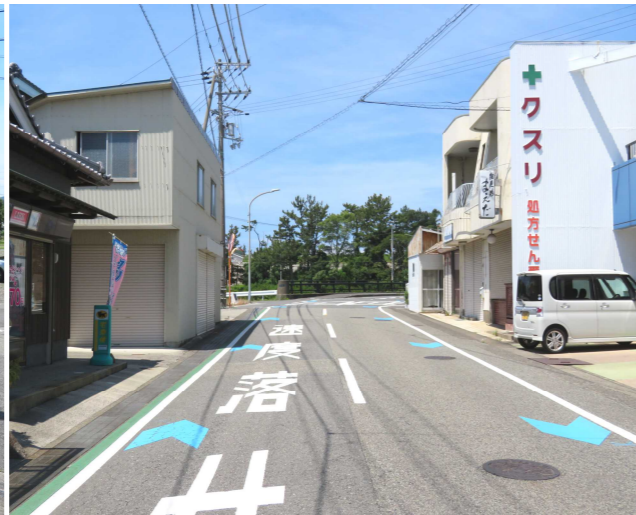
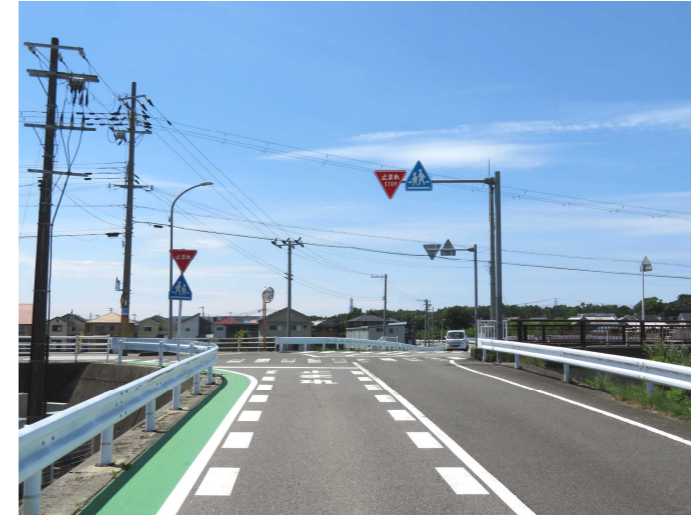
③大川橋～国道42号

状況：主要な幹線道路であり、時間帯を問わず交通量が多い区間であり、令和4年度で県によりグリーンベルトが設置されている。

対策：小学校での交通安全指導の徹底

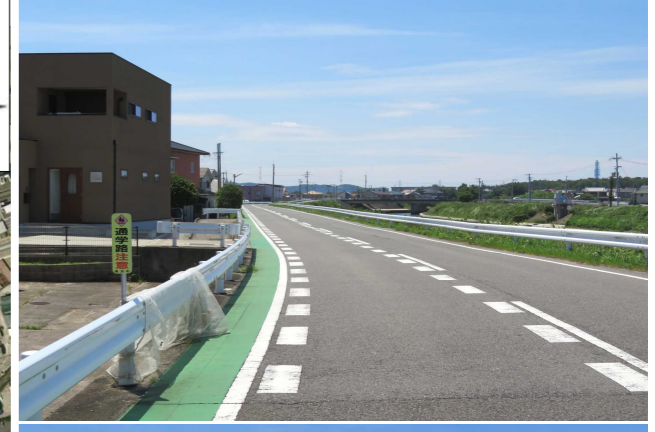
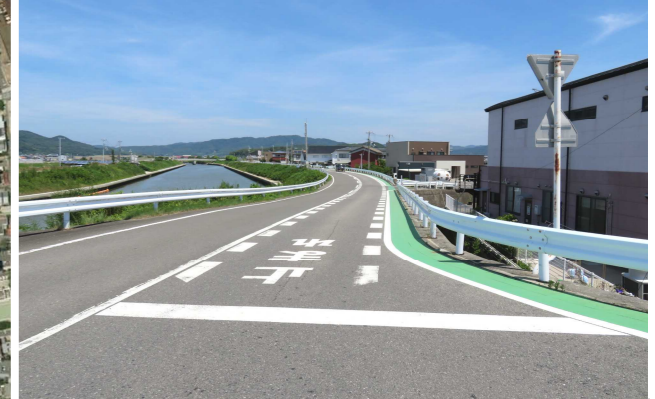
②寺田橋～斎川大橋

状況：通学路注意看板やグリーンベルトを設置しているが、西川増水時や強風時は危険である。

対策：小学校での交通安全指導の徹底

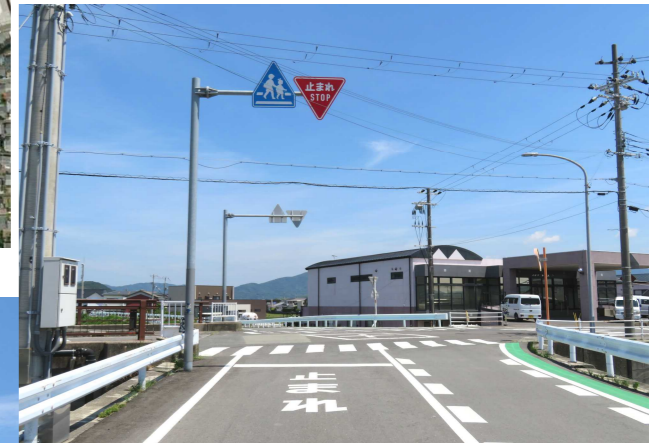
①メモリアルウエスト前交差点

状況：主要な幹線道路であり、時間帯を問わず交通量が多い交差点であり、令和3年度で県警察によりオーバーハング式横断歩道標識が設置されている。

対策：小学校での交通安全指導の徹底

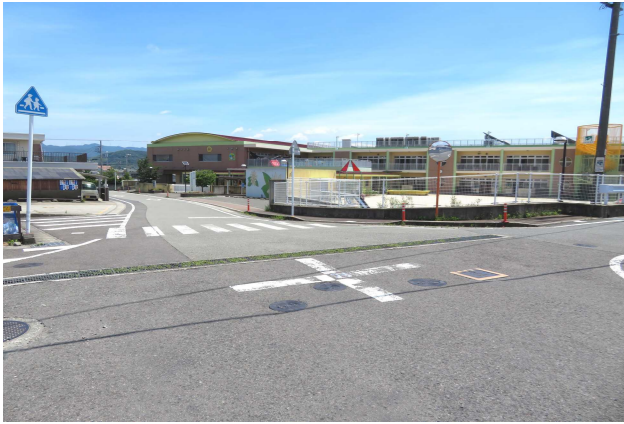
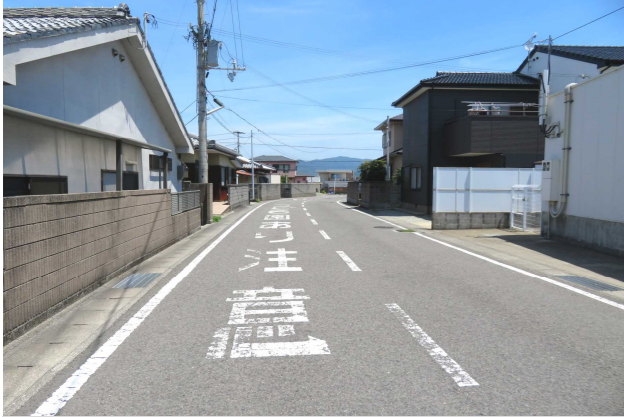
⑥ひまわりこども園付近

状況：注意喚起の路面表示をしているが、交通量が多く見通しも悪い箇所である。
対策：小学校での交通安全指導の徹底

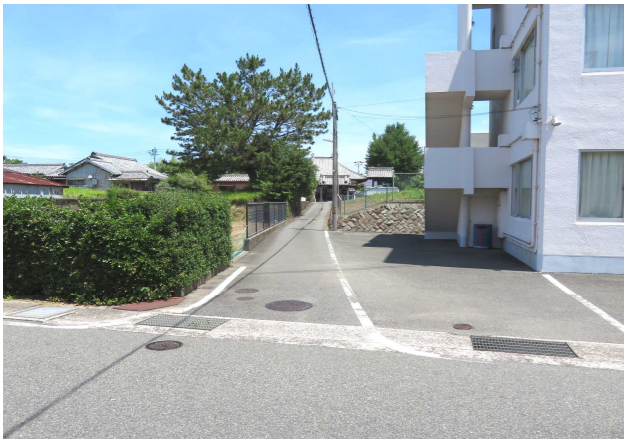
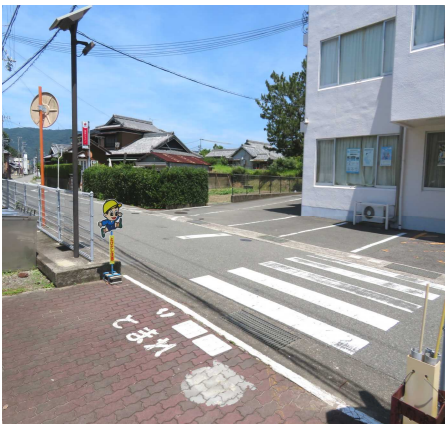
⑦松原地区公民館西交差点～松見寺

状況：比較的交通量が多く、見通しが悪い交差点である。また、学校に直結する道路としては狭隘、危険である。
対策：小学校での交通安全指導の徹底
道路拡幅とグリーンベルト敷設

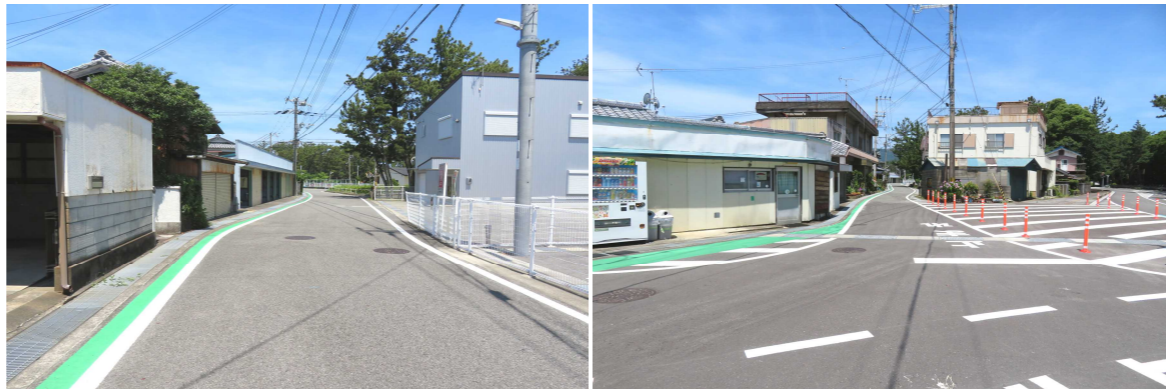
⑨松原学童保育東交差点～新浜ロータリー（五差路）

状況：学校や学童保育に近接する道路であり、多くの児童が通っていることから、安全性の向上が求められ、令和6年度で町によりグリーンベルトが設置されている。
対策：小学校での交通安全指導の徹底・グリーンベルト敷設

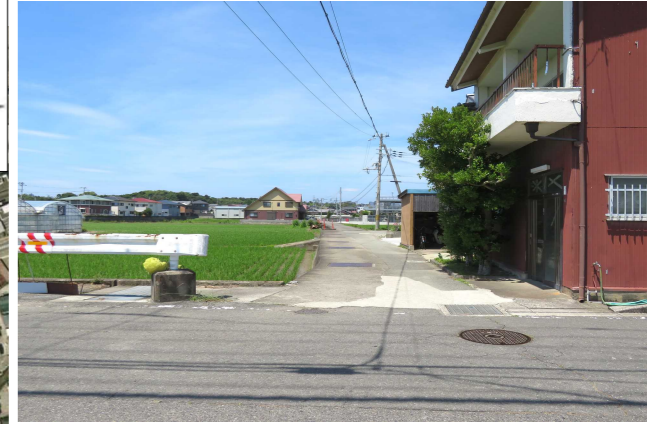
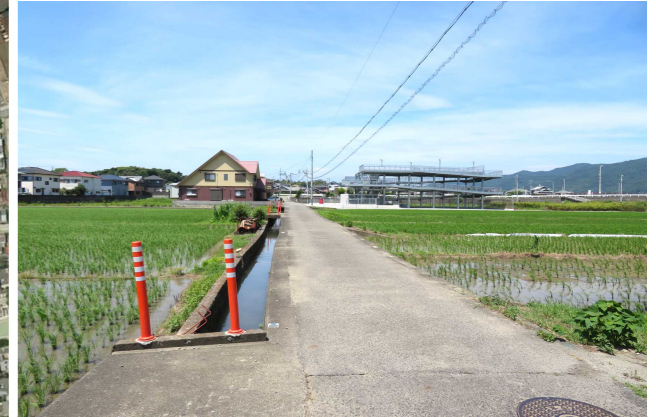
⑧森本牛乳店前交差点～寺田橋

状況：道路幅員が狭く、水路も併設されており危険である。
対策：小学校での交通安全指導の徹底
道路拡幅とグリーンベルト敷設

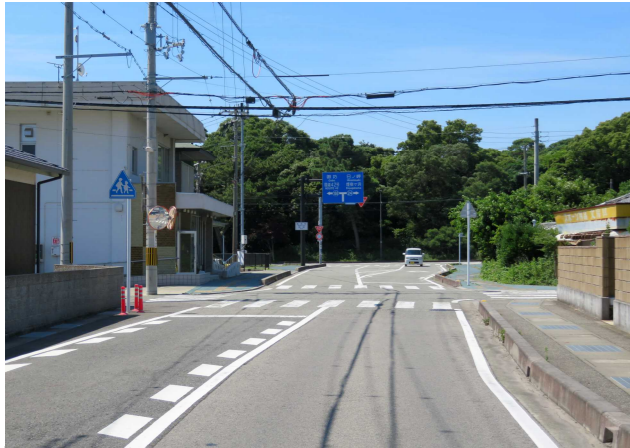
①中央公民館前交差点

状況：車両減速のための破線が路面標示されているが、主要な幹線道路であり、交通量が多く、県道を通行する車両の速度が気になる。

対策：小学校での交通安全指導の徹底

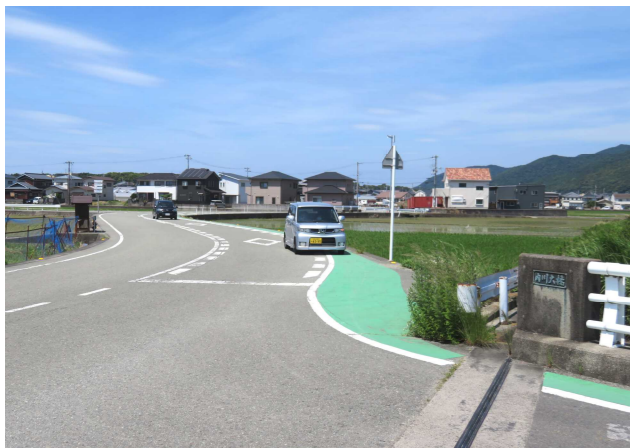
③内川大橋付近

状況：グリーンベルトを設置しているが、主要な幹線道路であり、交通量の多い箇所である。

対策：小学校での交通安全指導の徹底

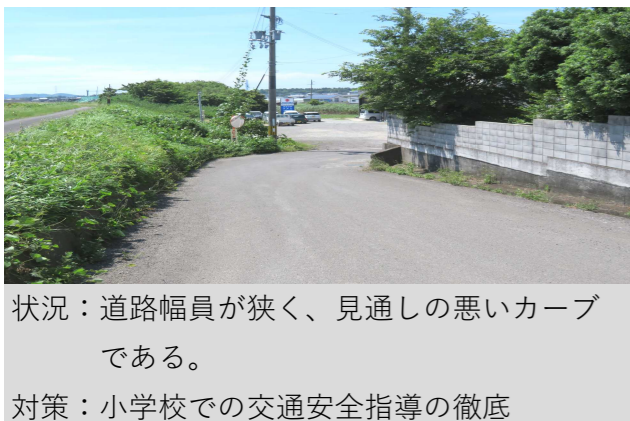
②大洋化学南付近

状況：道路幅員が狭く、見通しの悪いカーブである。

対策：小学校での交通安全指導の徹底

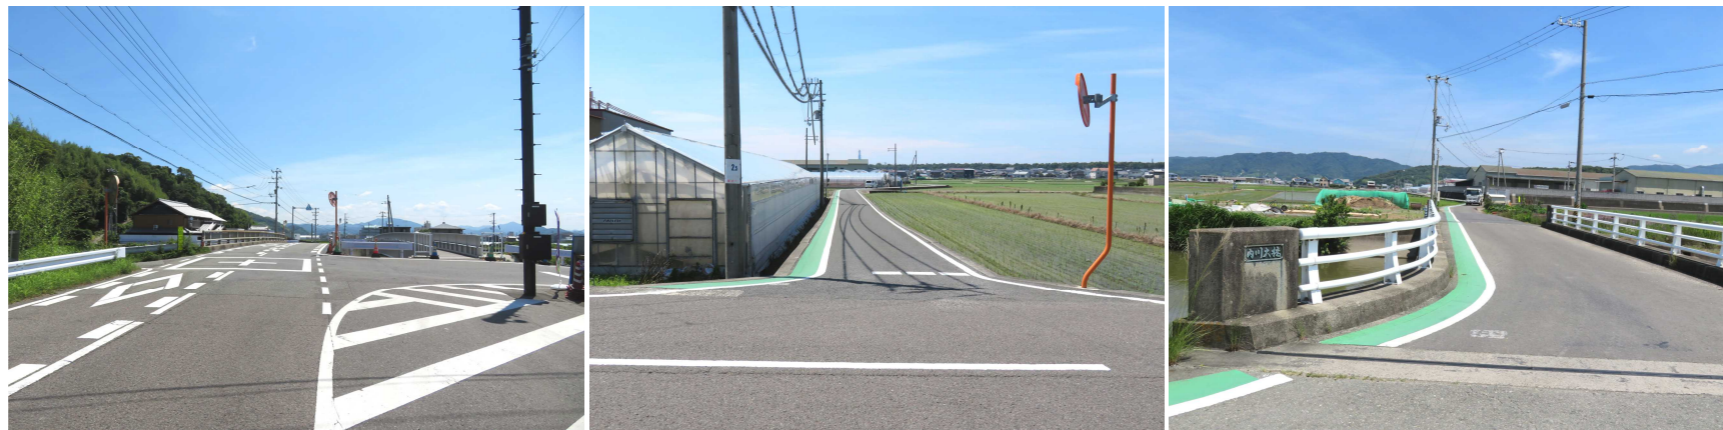
⑤御倉橋～農道・町道～内川大橋

状況：歩道橋新設工事に伴い通学路を変更する。当該ルートは比較的交通量も多く、子ども達への交通安全指導の更なる徹底が必要、なお、令和4年度で町により町管理道路へのグリーンベルト、カーブミラーが設置されている。

対策：小学校での交通安全指導の徹底

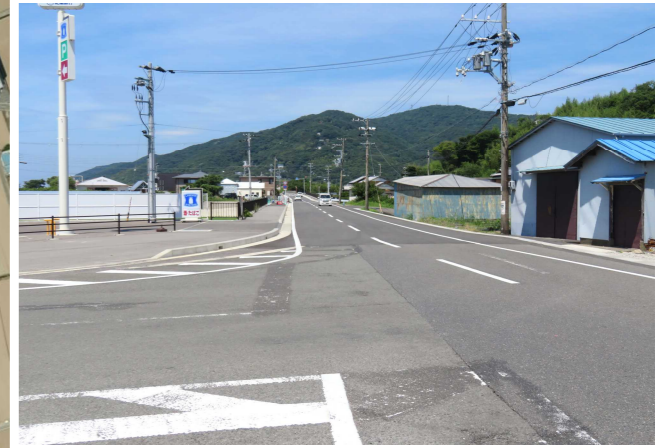
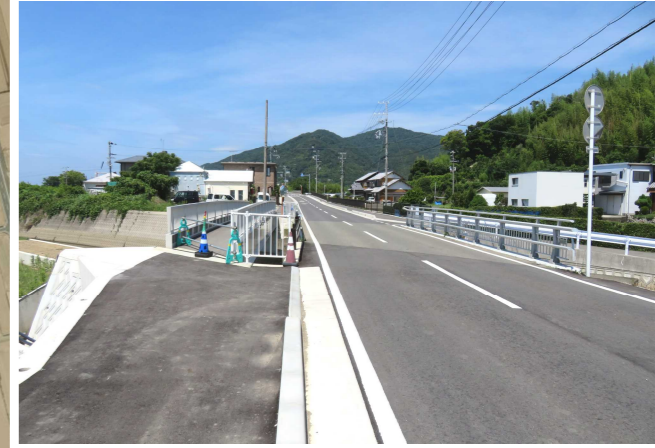
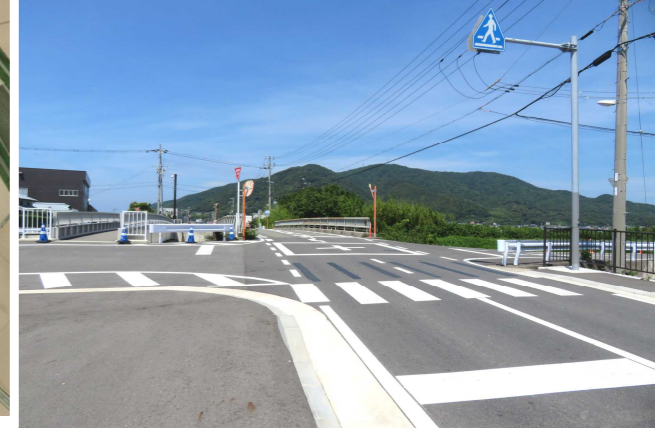
④御倉橋東県道

状況：オーバーハング式横断歩道標識が設置されているが、主要な幹線道路で交通量が多く、御倉橋付近は見通しが悪い。また、2つの橋には歩道が必要であり、令和3年度から県により事業が進められている。

対策：小学校での交通安全指導の徹底

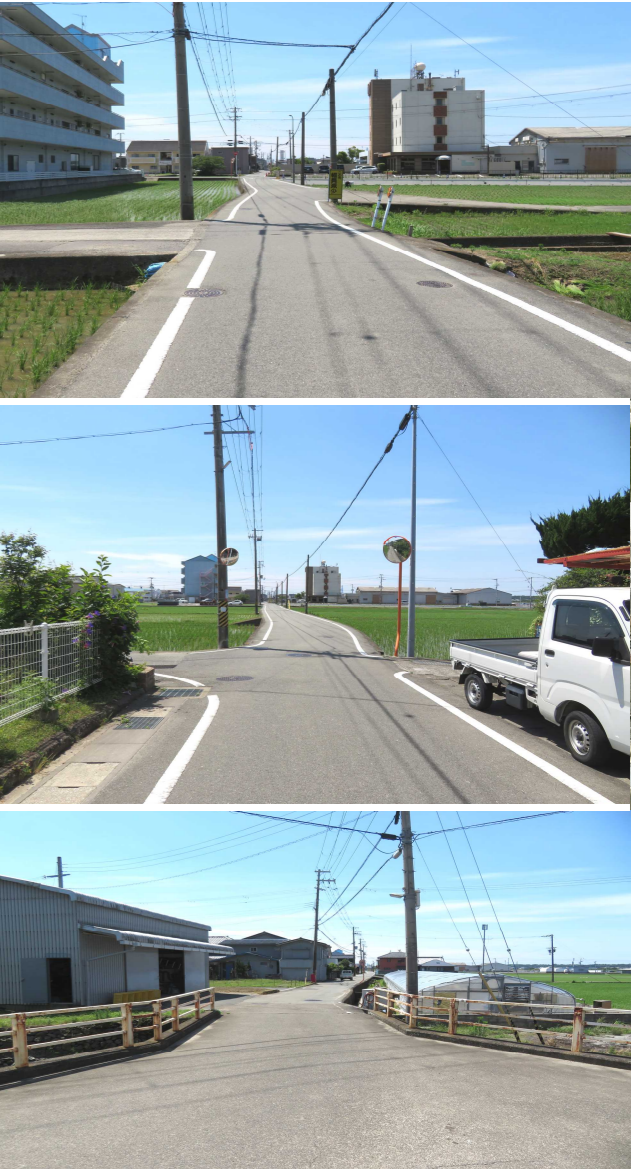
⑥グリーンヒル美浜前交差点～例古橋

状況：県道御坊由良線の改良（歩道設置）が順調に進捗、これに接続する町道を拡幅し、一体的に通学路の安全性を高める必要がある。
 対策：小学校での交通安全指導の徹底
 道路拡幅とグリーンベルト敷設
