◎通学路対策箇所図（美浜町 松原小学校区 ①～⑤）

◎通学路対策箇所図（美浜町 和田小学校区 ①～⑤）

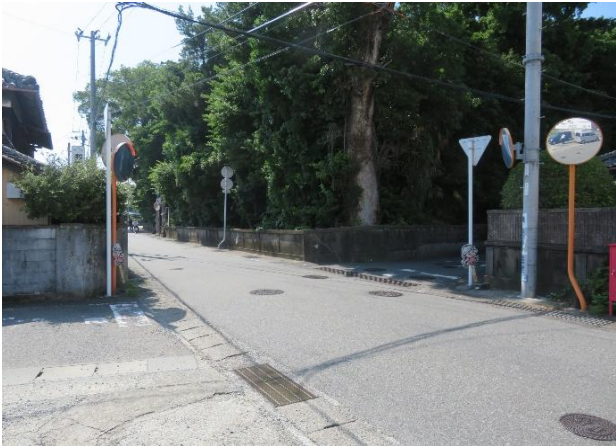
⑤王子神社東交差点

状況：比較的交通量が多く、見通しの悪い交差点であり、交通事故も多く発生している。  
対策：小学校での交通安全指導の徹底

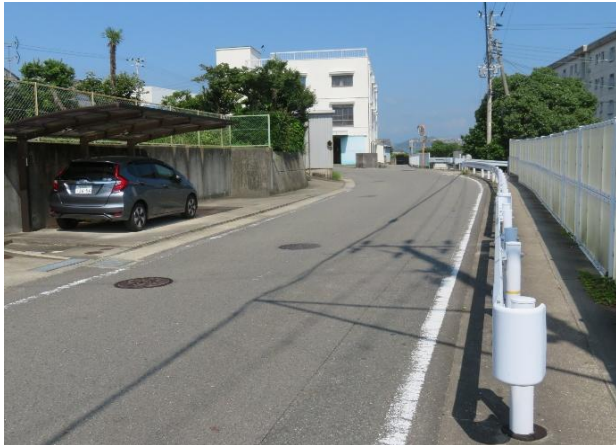
④国家公務員官舎前

状況：比較的交通量が多く、幅員狭小、見通しの悪いカーブである。  
対策：小学校での交通安全指導の徹底

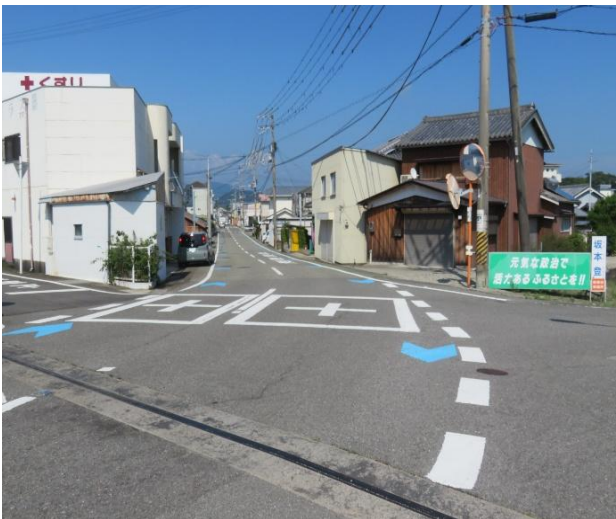
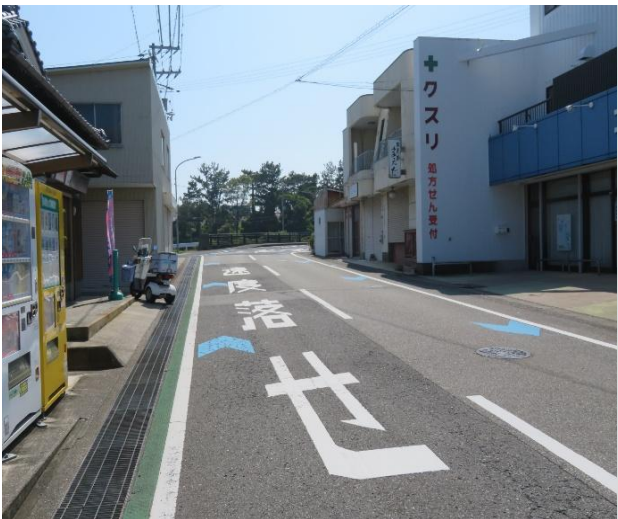
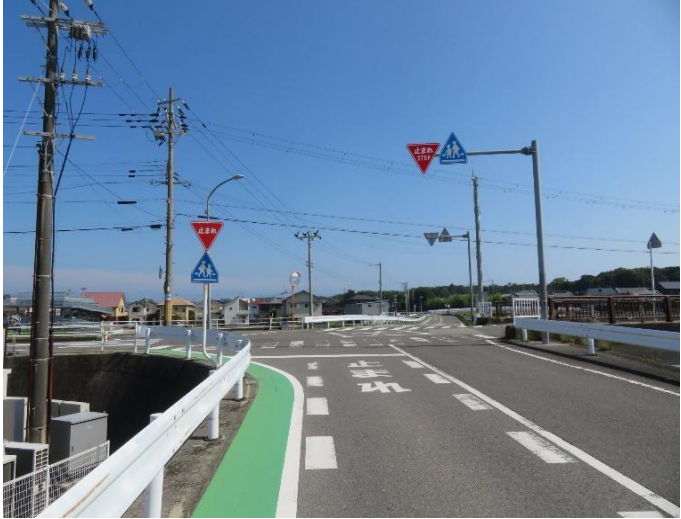
③大川橋～国道42号

状況：主要な幹線道路であり、時間帯を問わず交通量が多い区間であり、令和4年度で県によりグリーンベルトが設置されている。  
対策：小学校での交通安全指導の徹底

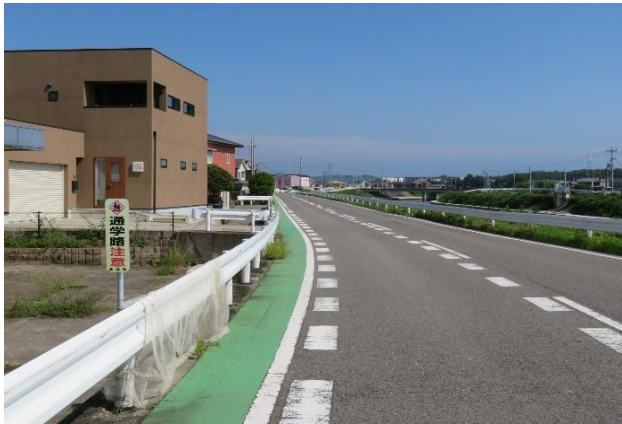
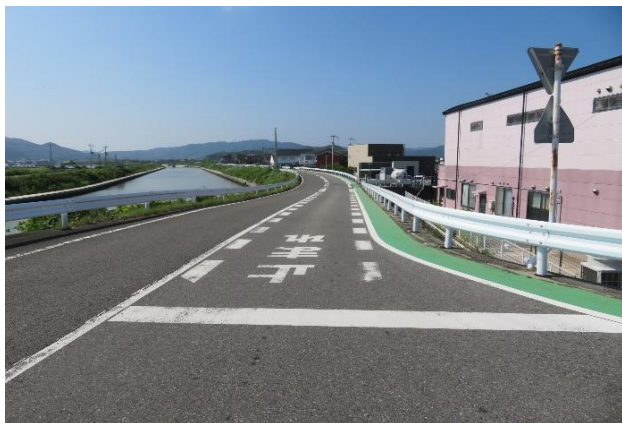
②寺田橋～斎川大橋

状況：通学路注意看板やグリーンベルトを設置しているが、西川増水時や強風時は危険である。  
対策：小学校での交通安全指導の徹底

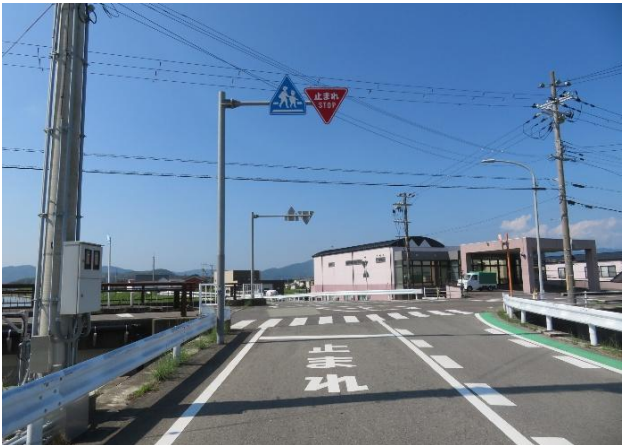
①メモリアルウエスト前交差点

状況：主要な幹線道路であり、時間帯を問わず交通量が多い交差点であり、令和3年度で県警察によりオーバーハング式横断歩道標識が設置されている。  
対策：小学校での交通安全指導の徹底

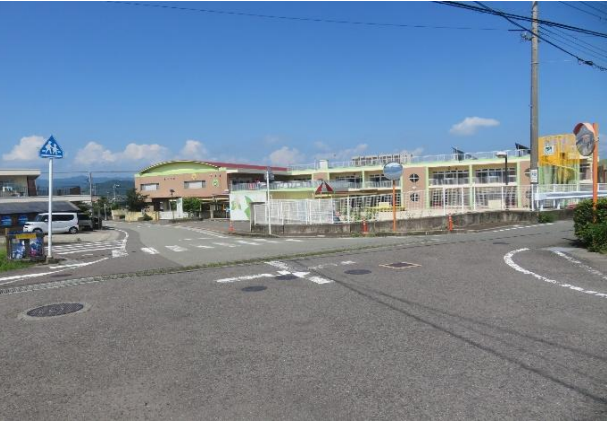
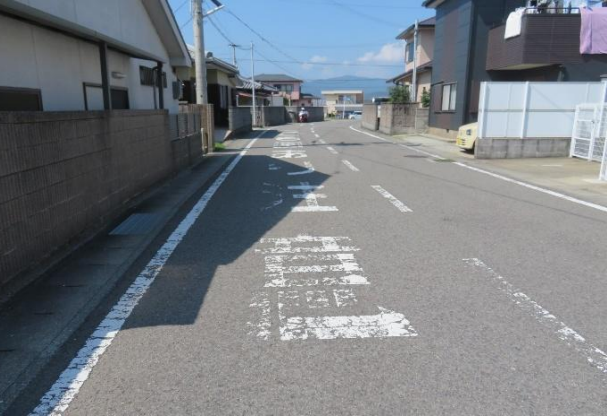
⑥ひまわりこども園付近

状況：注意喚起の路面表示をしているが、交通量が多く見通しも悪い箇所である。  
対策：小学校での交通安全指導の徹底

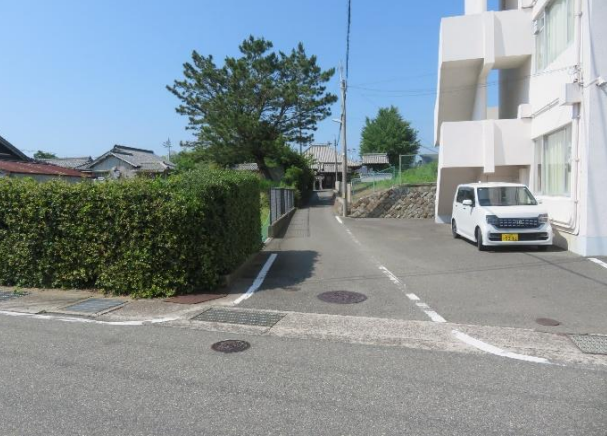
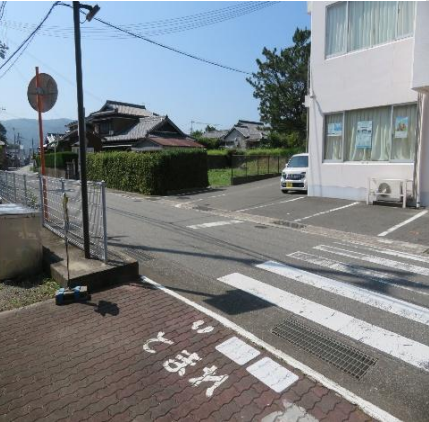
⑦松原地区公民館西交差点～松見寺

状況：比較的交通量が多く、見通しが悪い交差点である。また、学校に直結する道路としては狭隘、危険である。  
対策：小学校での交通安全指導の徹底  
道路拡幅とグリーンベルト敷設

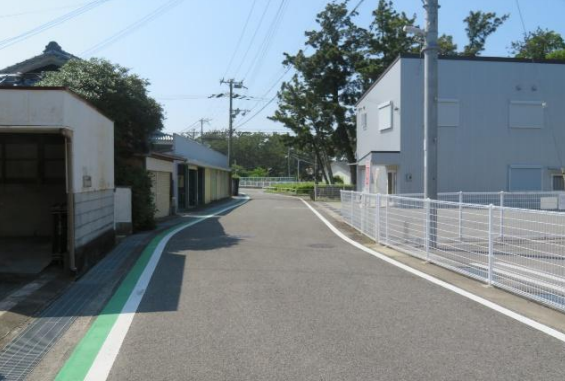
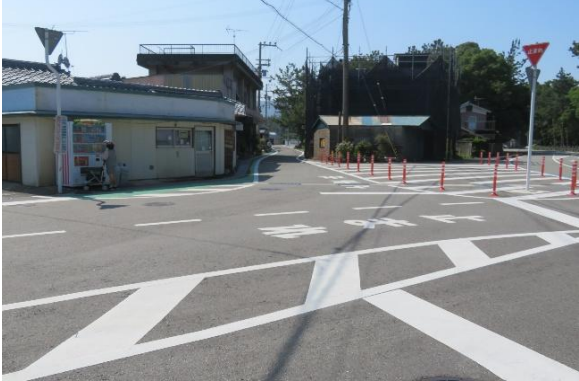
⑨松原学童保育東交差点～新浜ロータリー（五差路）

状況：学校や学童保育に近接する道路であり、多くの児童が通っていることから、安全性の向上が求められ、令和6年度で町によりグリーンベルトが設置されている。  
対策：小学校での交通安全指導の徹底・グリーンベルト敷設

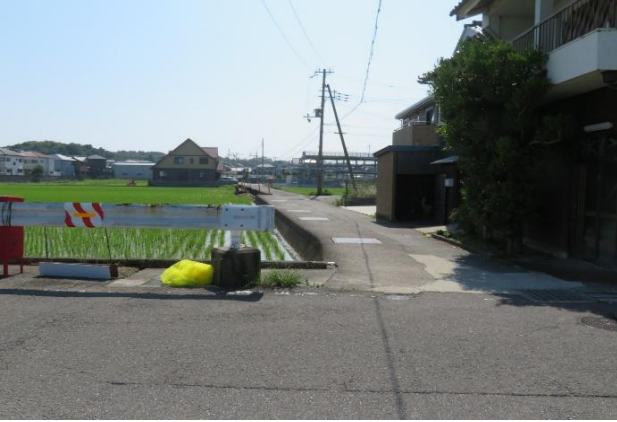
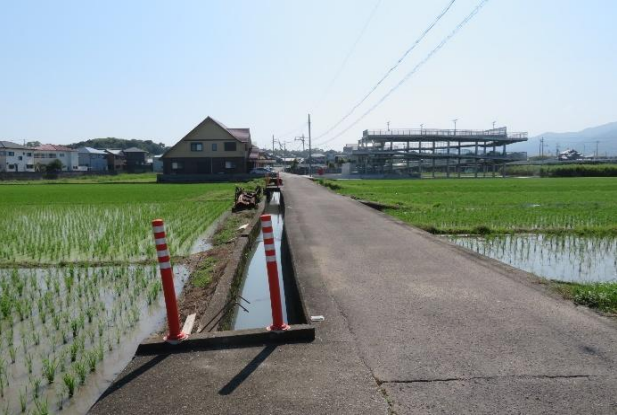
⑧森本牛乳店前交差点～寺田橋

状況：道路幅員が狭く、水路も併設されており危険である。  
対策：小学校での交通安全指導の徹底  
道路拡幅とグリーンベルト敷設

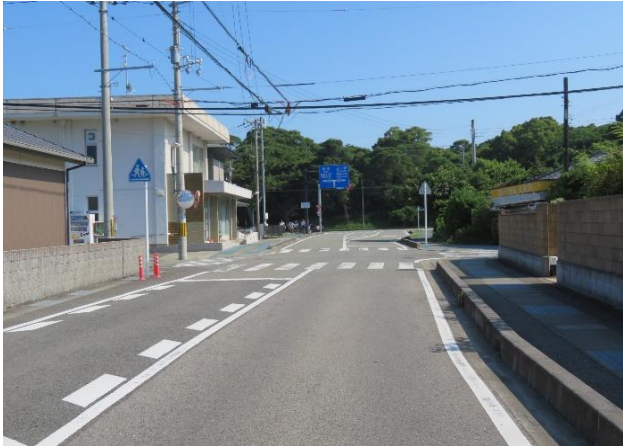
①中央公民館前交差点

状況：車両減速のための破線が路面標示されているが、主要な幹線道路であり、交通量が多く、県道を通行する車両の速度が気になる。  
対策：小学校での交通安全指導の徹底

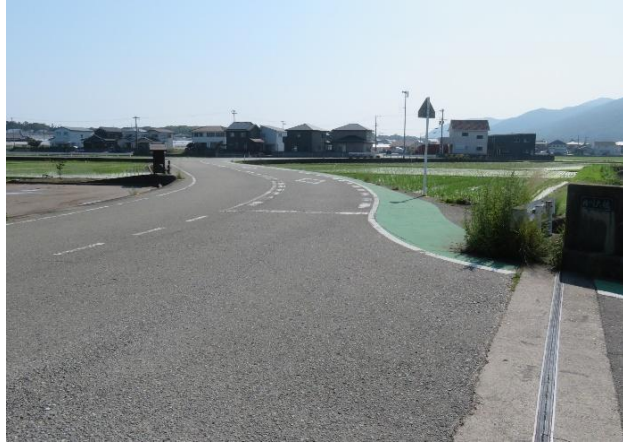
③内川大橋付近

状況：グリーンベルトを設置しているが、主要な幹線道路であり、交通量の多い箇所である。  
対策：小学校での交通安全指導の徹底

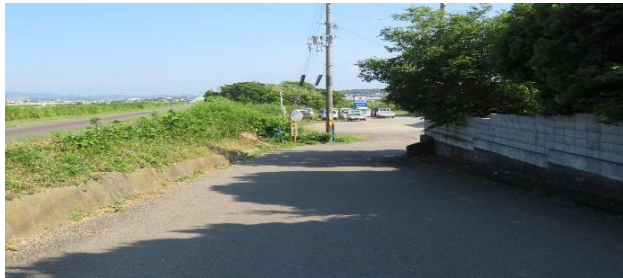
②大洋化学南付近

状況：道路幅員が狭く、見通しの悪いカーブである。  
対策：小学校での交通安全指導の徹底

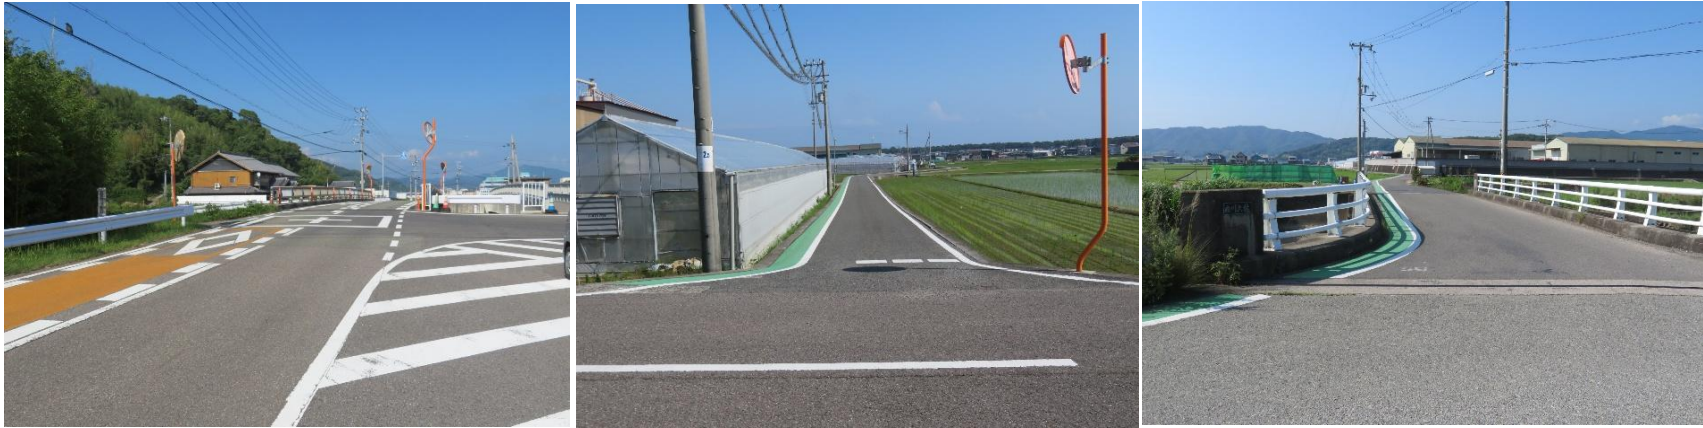
⑤御倉橋～農道・町道～内川大橋

状況：歩道橋新設工事に伴い通学路を変更する。当該ルートは比較的交通量も多く、子ども達への交通安全指導の更なる徹底が必要、なお、令和4年度で町により町管理道路へのグリーンベルト、カーブミラーが設置されている。  
対策：小学校での交通安全指導の徹底

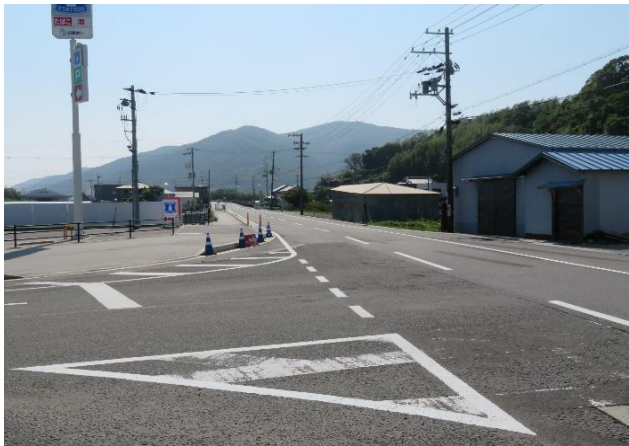
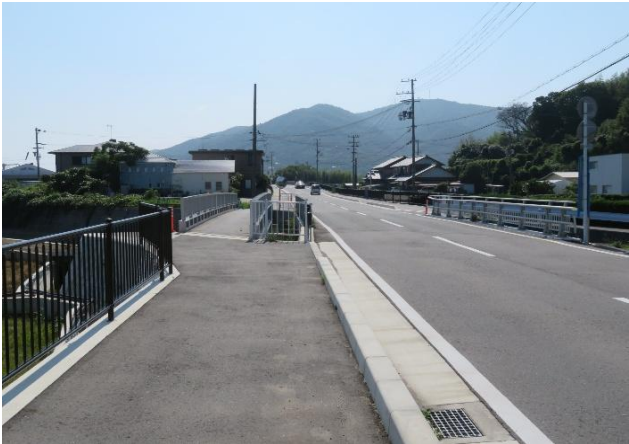
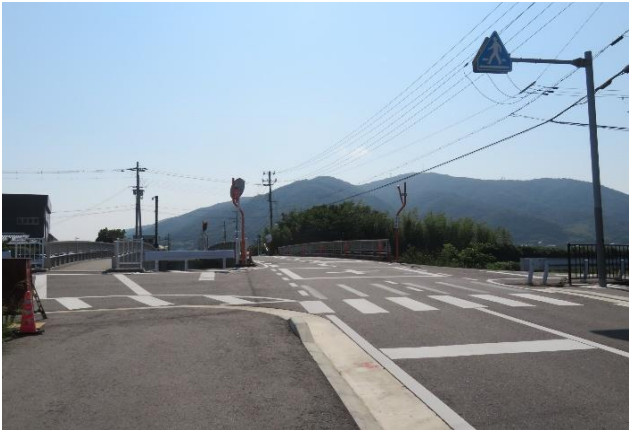
④御倉橋東県道

状況：オーバーハング式横断歩道標識が設置されているが、主要な幹線道路で交通量が多く、御倉橋付近は見通しが悪い。また、2つの橋には歩道が必要であり、令和3年度から県により事業が進められている。  
対策：小学校での交通安全指導の徹底

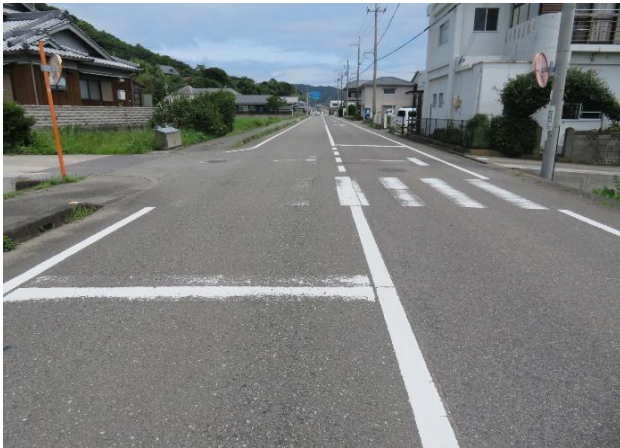
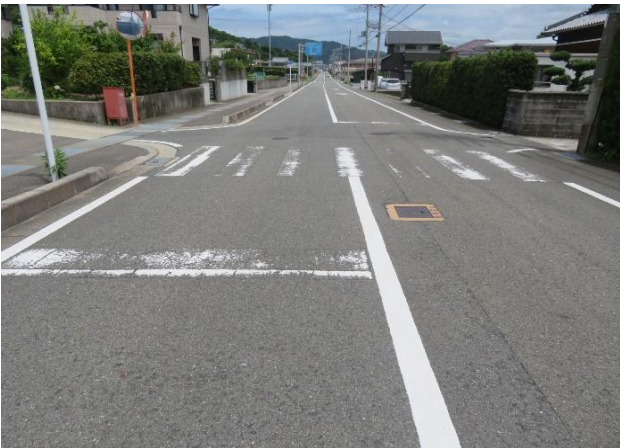
⑦元下ノ池東・常德寺東横断歩道

状況：県道御坊由良線に現状は横断歩道があるが、白線が消えかけており補修が必要である。  
対策：横断歩道の消えかけた白線の補修

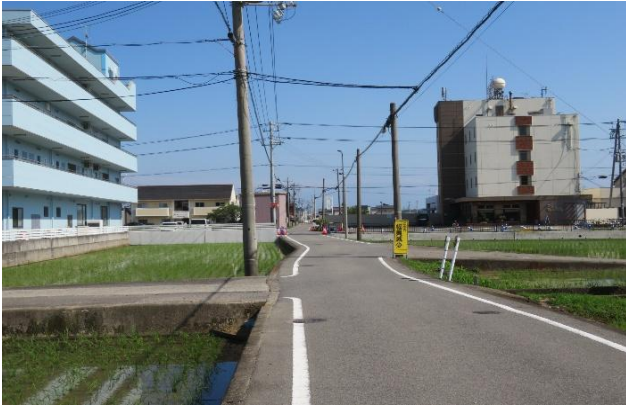
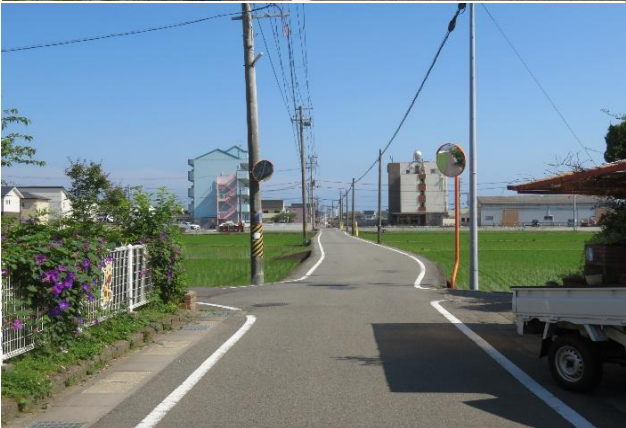
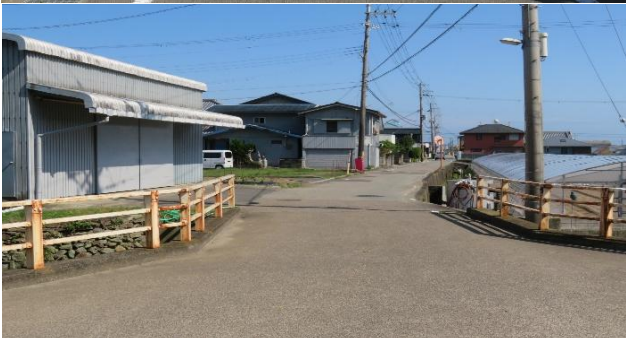
⑥グリーンヒル美浜前交差点～例古橋

状況：県道御坊由良線の改良（歩道設置）が順調に進捗、これに接続する町道を拡幅し、一体的に通学路の安全性を高める必要がある。  
対策：小学校での交通安全指導の徹底  
道路拡幅とグリーンベルト敷設
