美浜町 学校施設長寿命化計画

令和3年3月

美浜町 教育委員会

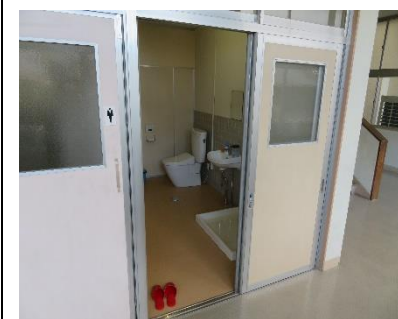
段差を解消したトイレ

バリアフリー・ユニバーサルデザインのイメージ
